# 日本國天皇家論

## 2章 法隆寺

# 移築された寺、「法隆寺」

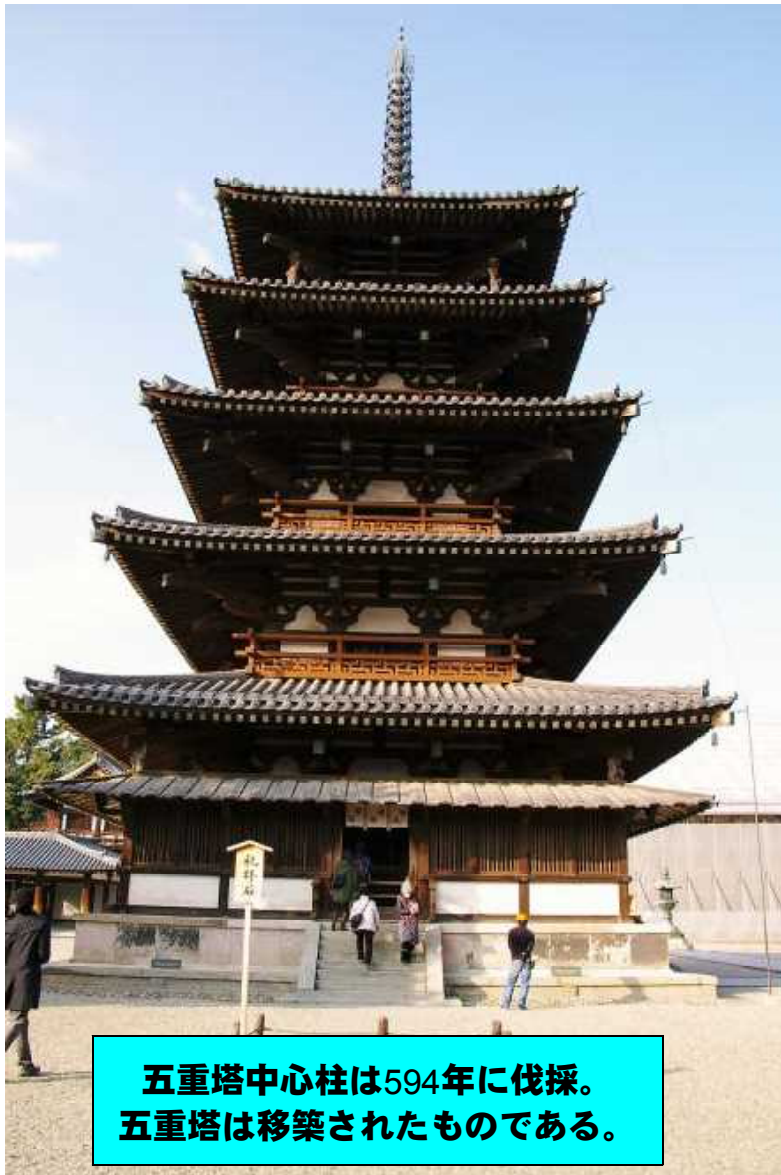
**五重塔中心柱は594年に伐採。  
五重塔は移築されたものである。**

平成13年、奈良文化財研究所は「[法隆寺五重塔](#)」の中心柱の伐採年は西暦594年と断定できると発表した。

「法隆寺」が完全焼失したのは670年である。その後、「五重塔」を再建したのであれば、伐採年は670年以降となる。ところが、今立っている「法隆寺五重塔」の中心柱の伐採年は594年だったということが判明した。

「法隆寺五重塔」は670年の焼失以前に既に建立されていた五重塔であることがことが明らかになったのである。

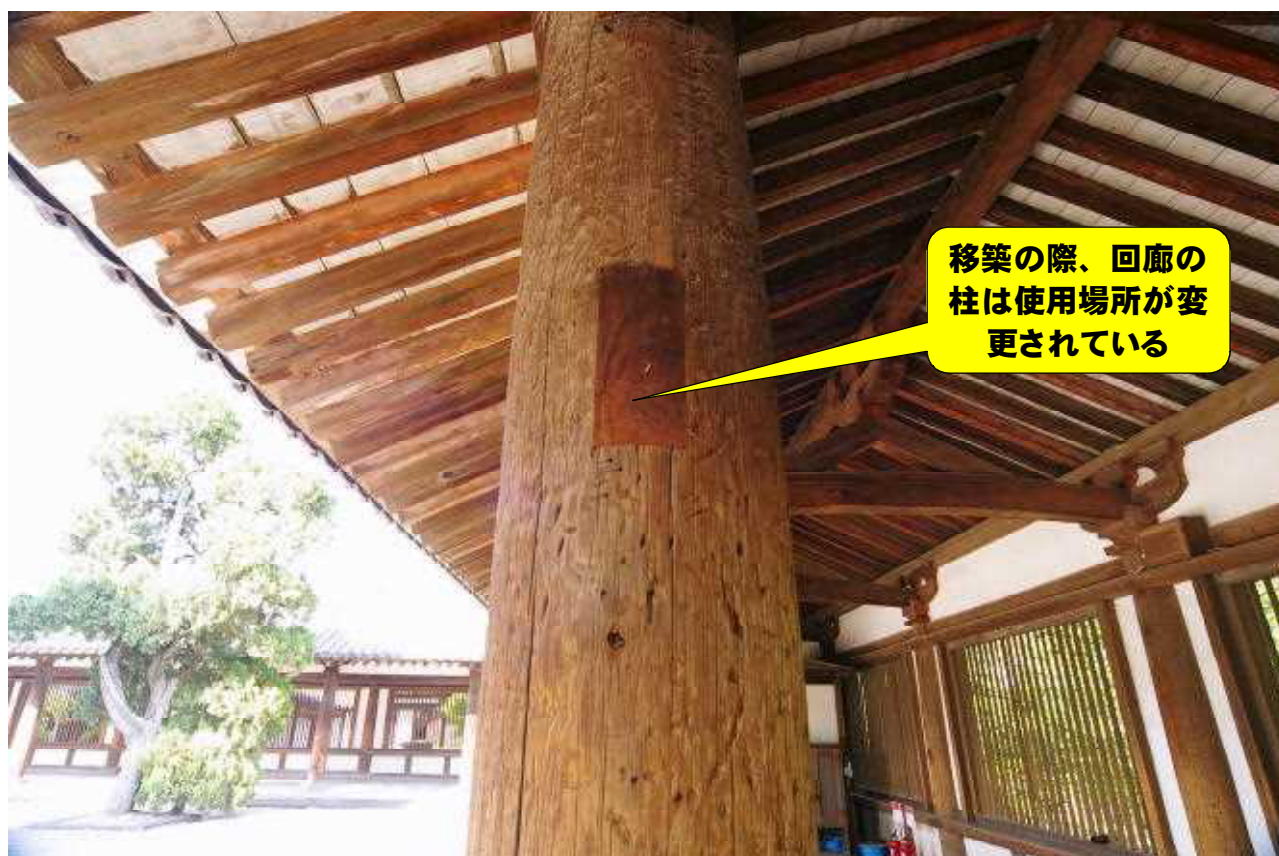
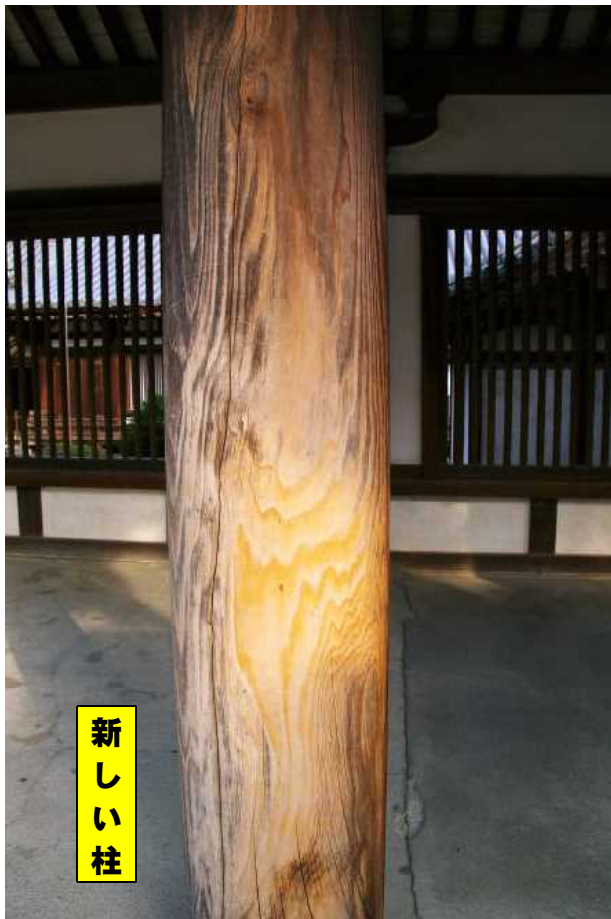
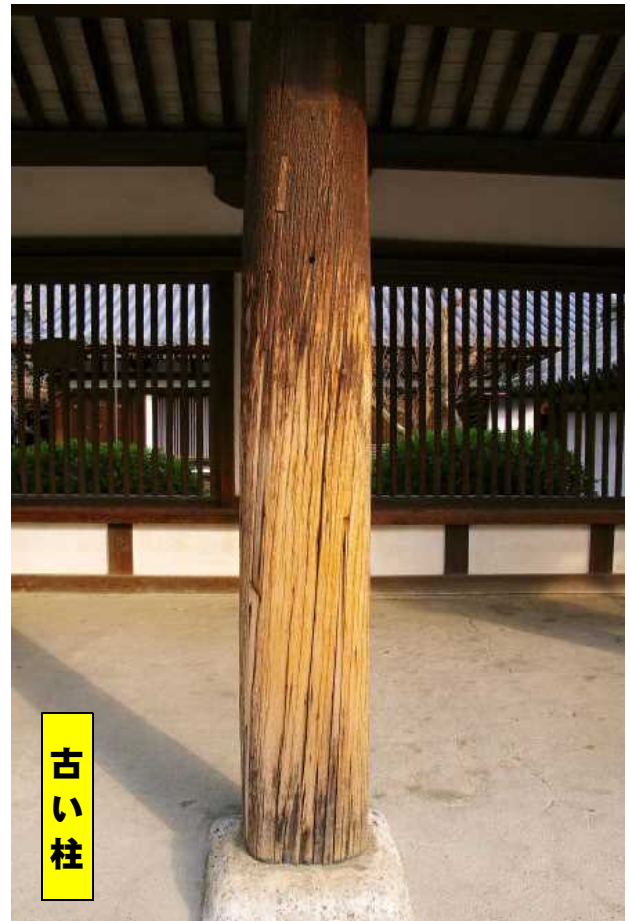
### 回廊

再建「法隆寺」は新築ではないということは、「回廊」の柱によって容易に確かめることができる。中庭に面して立つ「回廊」の柱は全部で61本ある。そのうち、47本には梁の孔が残り、木材で埋められている。残り14本の柱にはその孔はない。47本の柱は明らかに古く、創建当時のものであろう。梁孔のない柱は移築の際、古い柱を廃棄して新しい柱を作ったのであろう。

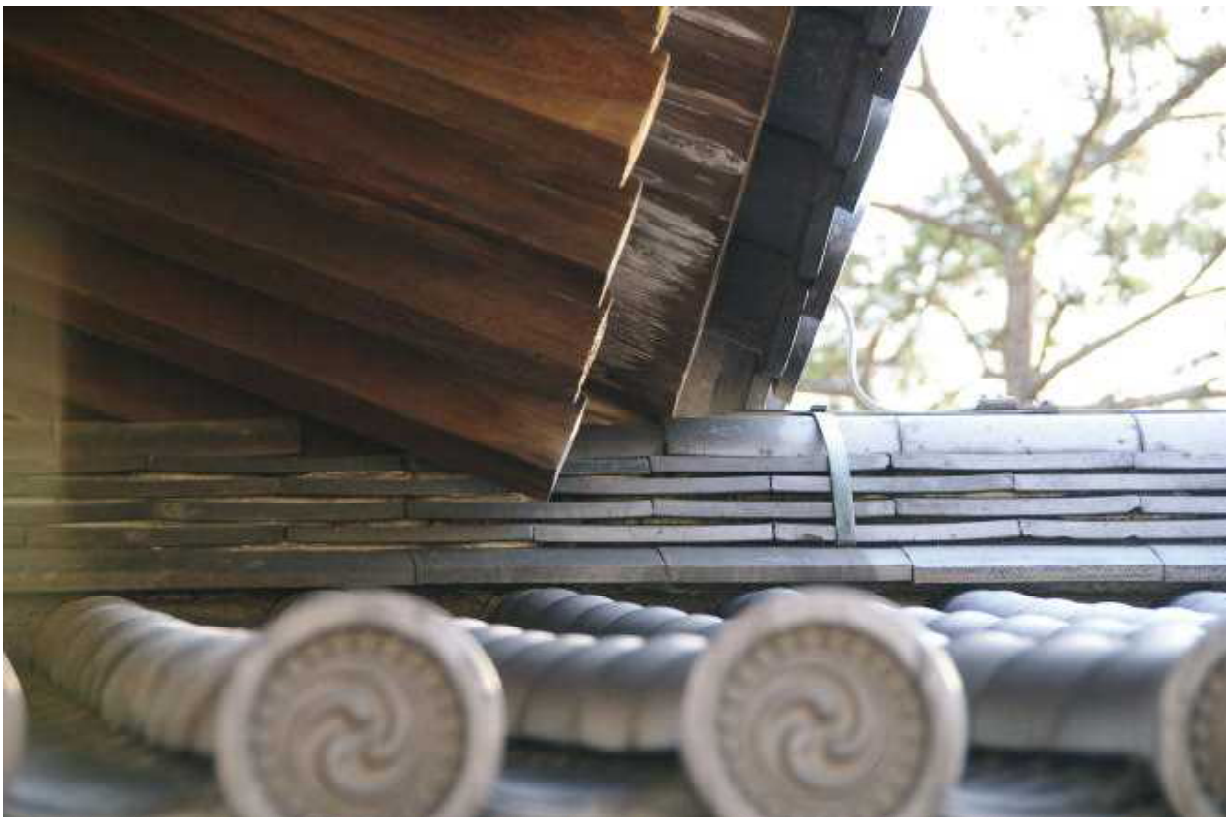
## 中門と回廊

また、「中門」と「回廊」の継ぎ具合にも移築時に生じたと思われる不具合がある。ここも、素人の私が見ても、元々このように「中門」の屋根が「回廊」の屋根瓦に重なっていたとは思えない。「中門」の屋根と「回廊」の屋根が接している。

元の「中門」の基壇が更に高かったか、「回廊」の屋根がもっと低かったか、どちらかであろう。移築の時に手違いが生じた。軒と屋根が接するとは、宮大工の仕事としては考えられない不手際が見られる。

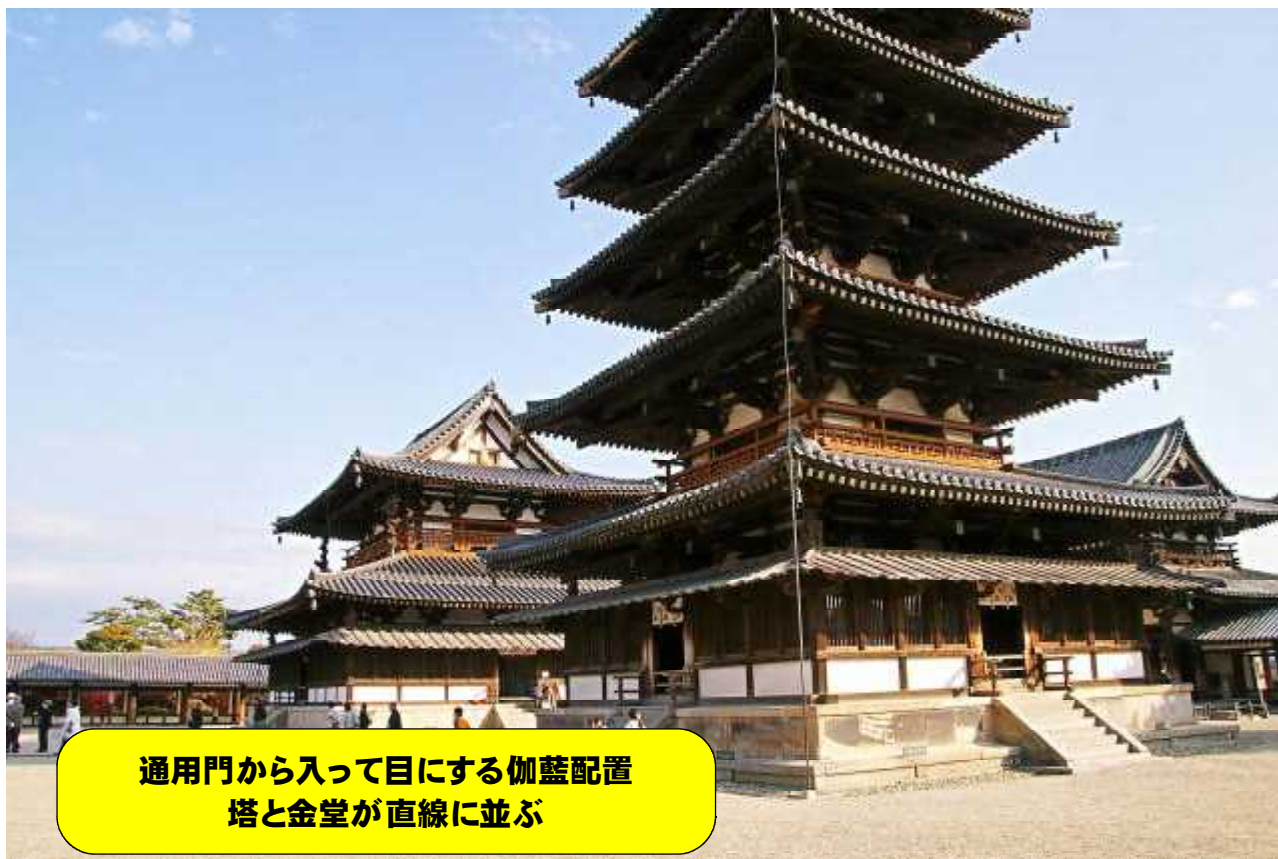
では、本来の入り口である「中門」から伽藍配置をみてみよう。写真は「中門」から撮ったものである。どうでしょうか。本来の参拝経路である「中門」から入ると、このように伽藍が見える。

五重塔も金堂もこちらが正面であるが、違和感の原因はセンターラインの不在にある。「中門」を入ると、中心線上には「大講堂」が位置する。「中門」から手を合わせるに視線は遠くに延び、仏舎利塔と金堂を通り過ぎる。故、落ち着かない。東に「金堂」、西に「五重塔」という伽藍配置が原因である。

また、寺側の説明書によると、「大講堂」は平安時代の建築である。元々、「講堂」は寺の本質的な建物ではない。飛鳥で発掘された「法興寺」の伽藍配置においても、「講堂」は「回廊」の外に存在する。「法隆寺」は当初は「金堂」と「五重塔」だけだったということになる。現在の「大講堂」がないと想像すれば、「中門」から入った人々の視線は定まらず拡散してしまう。異様というべき伽藍配置である。

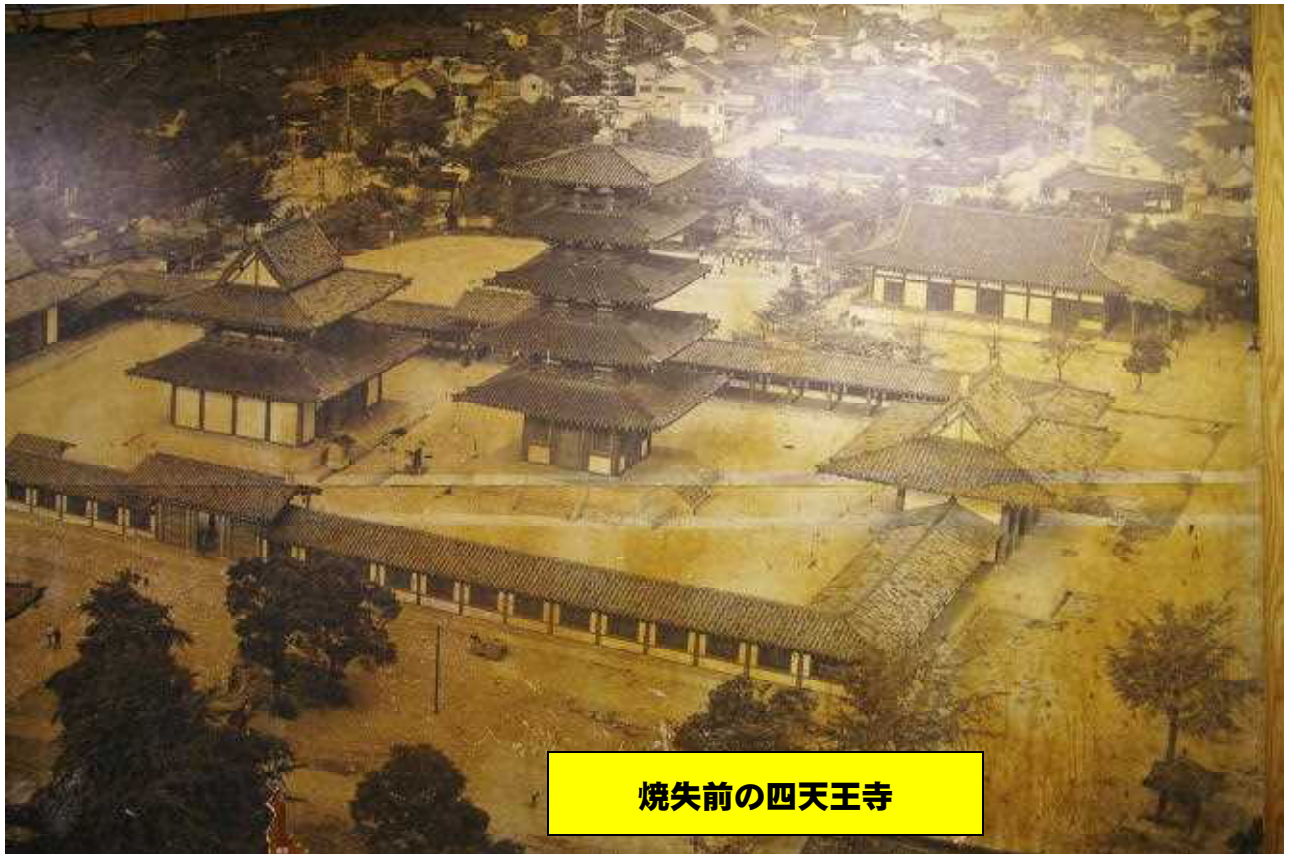
消失した「法隆寺」を彷彿させる古い写真がある。四天王寺境内の食堂に壁に貼ってあったこの写真は昭和20年の大阪大空襲で焼けてなくなる前の四天王寺の姿である。恐らく、焼失した「法隆寺(若草伽藍)」もこのような姿だったのではないのでしょうか。

四天王寺に参拝しましょう。南にある「中門」から入る。まず、塔の正面に祀ってある佛を拝む。そして、塔の中を左右いずれかを廻って北に出る。そこから、金堂に正面から入り、本尊佛を拝む。

寺の命である仏舍利塔に入り、「釈迦」に対面する。次に寺の理念である「本尊佛」に参拝する。寺の本質にかなった伽藍配置であると思える。
